RESTAURATIONSBERICHT

der Arbeiten an den Buntglasfenstern
der Friedhofskapelle zum Heiligen Kreuz
in Wiesen bei Sterzing

2023

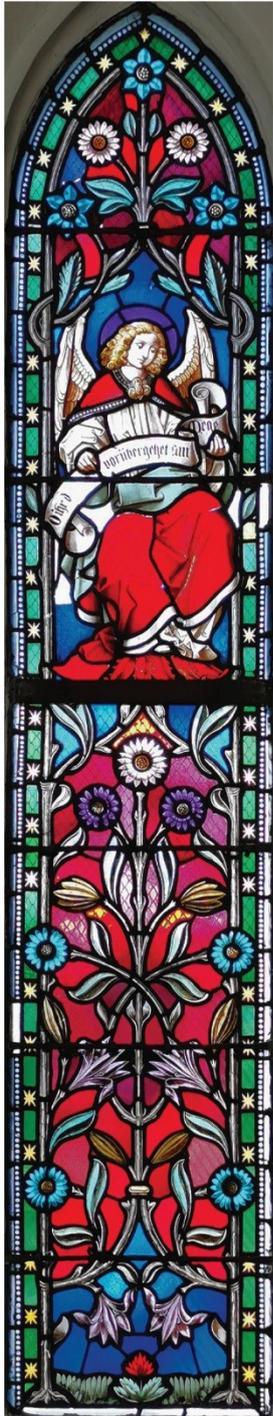
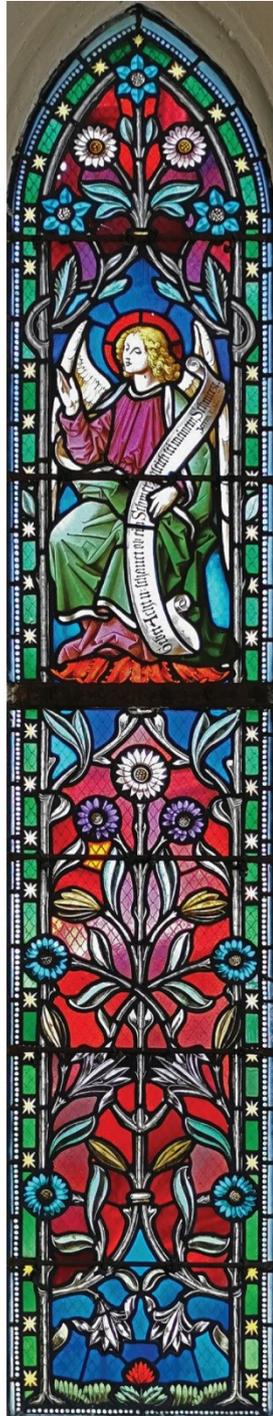
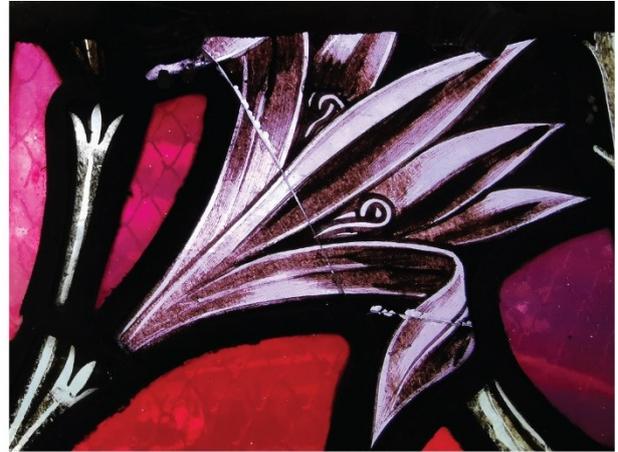
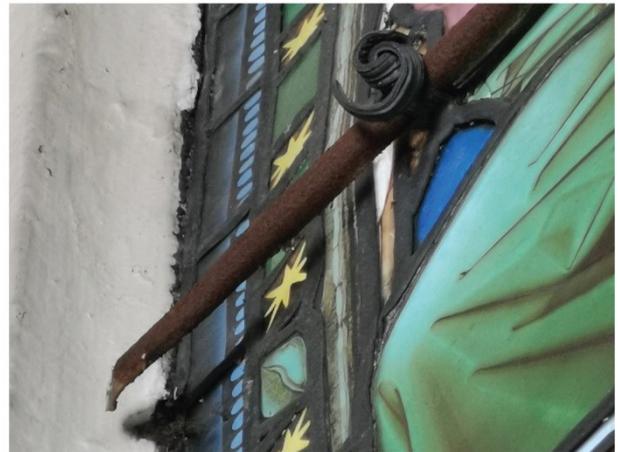
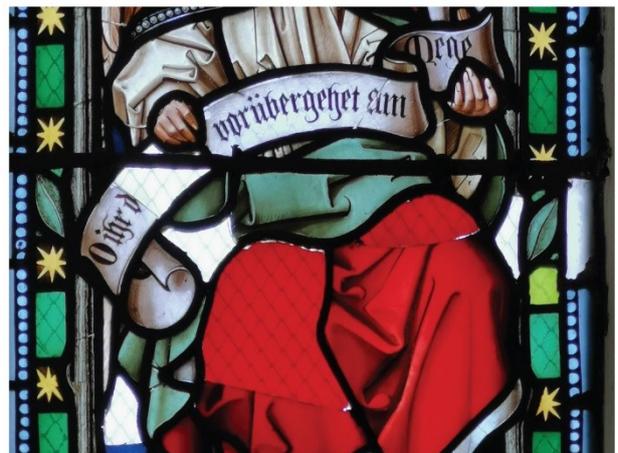
Die Bleiverglasungen wiesen starke Beschädigungen auf, ganz besonders Fenster sl. Durchhängende Fensterbereiche, abgerissene Haften, schadhafte Bleiruten, eine große Anzahl gebrochener Glasstücke welche teils Fehlstellen aufwiesen, unsachgemäß reparierten Bereichen sowie deutliche Schmutz-Ablagerungen auf der Außenseite machten eine Restauration dringend notwendig.

Die Schadensbilder vor der Restauration sind deutlich zu erkennen

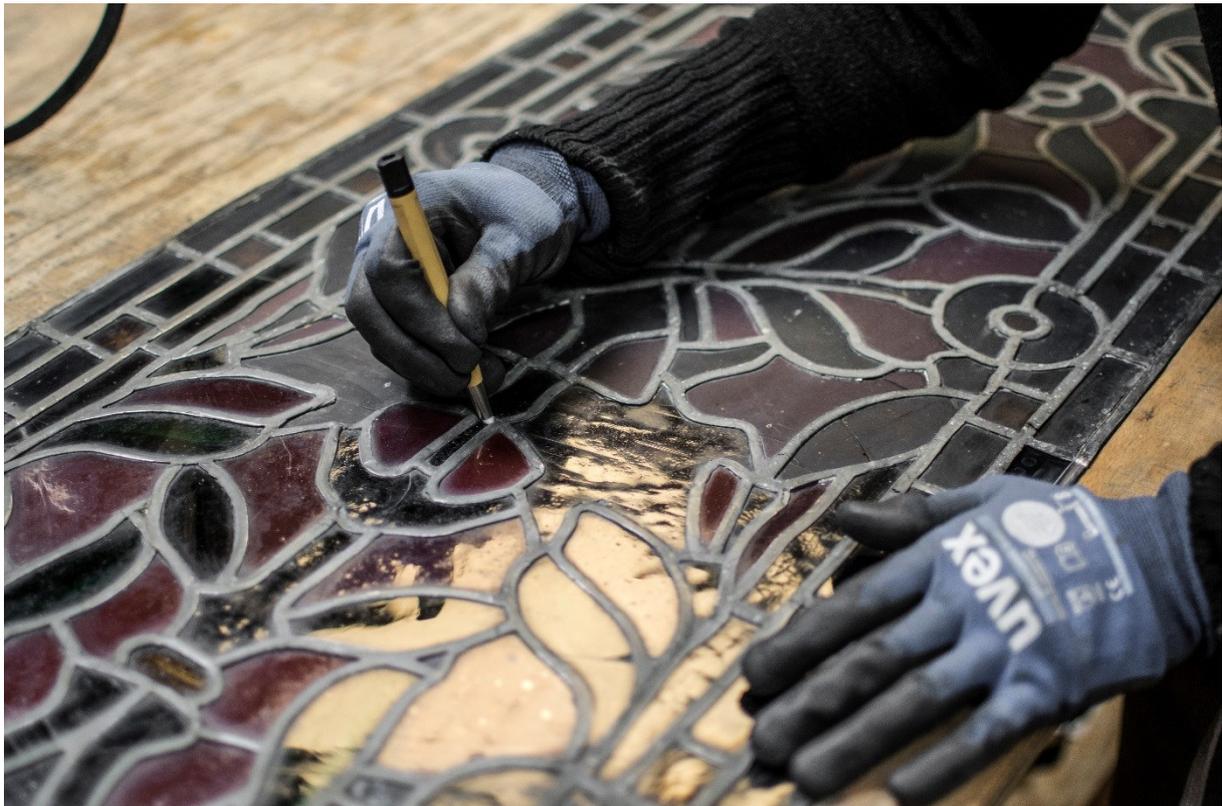
Reinigung der Rückseite mittels Glasfaser-Reinigungsstift

Auf der weitestgehend unbemalten Außenseite der Bleifelder hatte sich über die Jahre eine hartnäckige Patina abgelagert. Diese wurde an den unbemalten Stellen Zentimeter für Zentimeter mit einem Glasfaser-Radierer entfernt.

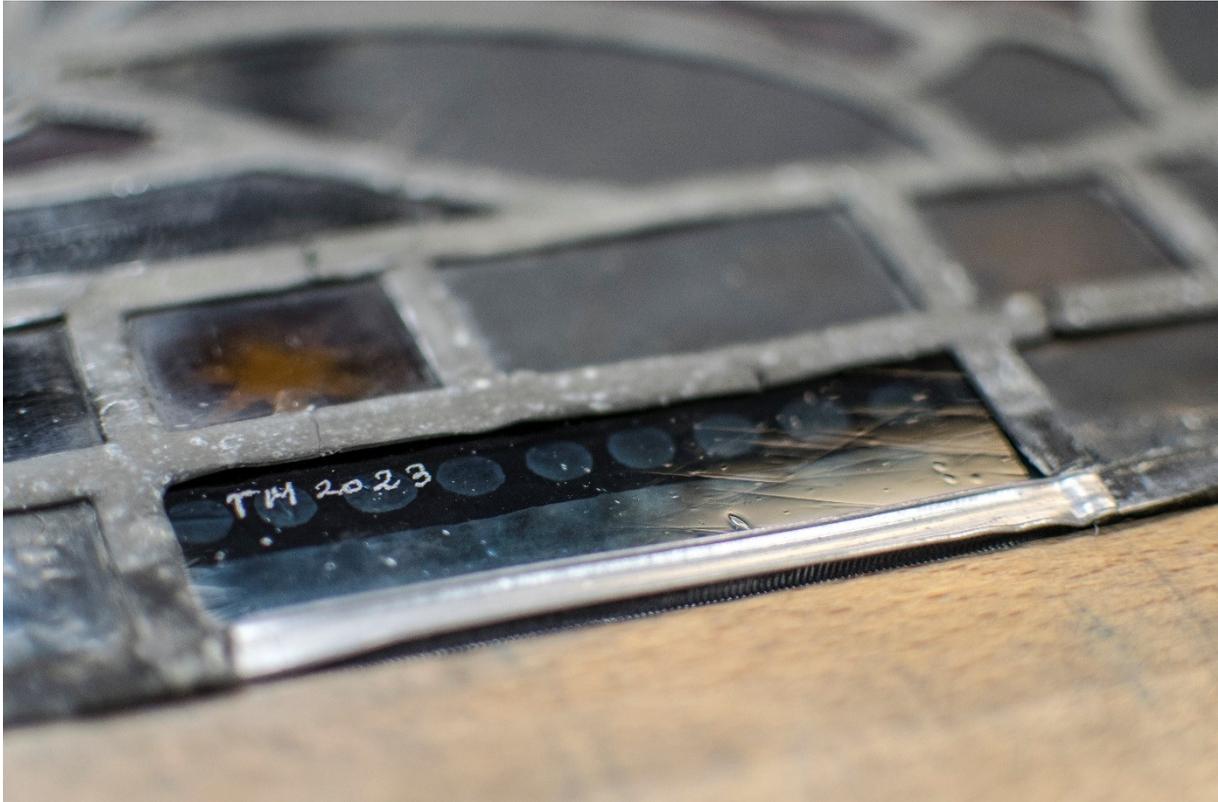
Duplikat mit der außenseitigen Gravur „TM 2023“

Replikate kamen nur dort zum Einsatz wo sich entweder eine Fehlstelle befand oder wo ein offensichtlich nicht originales Stück zur behelfsmäßigen Reparatur eingesetzt wurde.

In alle Ergänzungen wurde außenseitig der Verweis „TM 2023“ eingraviert.

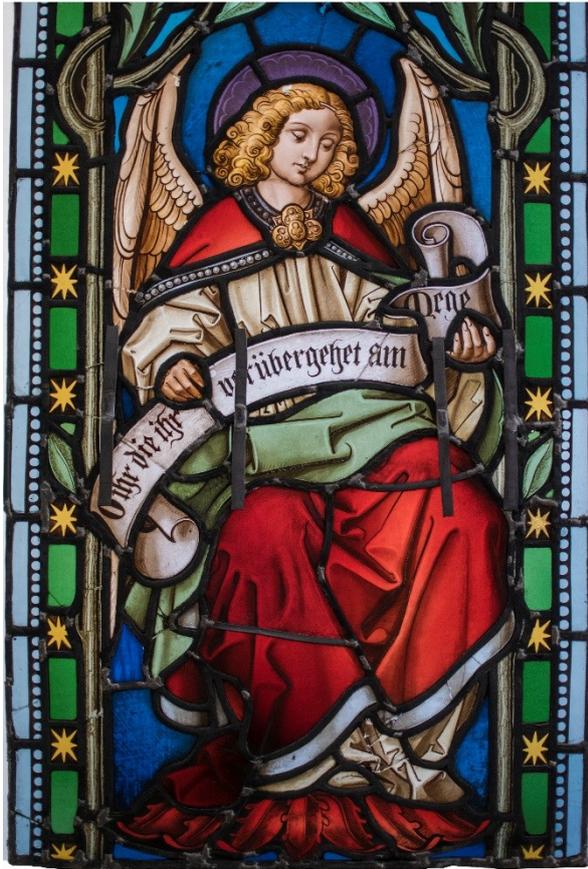
Links: Die Ergänzungen nach dem Einbau im Durchlicht

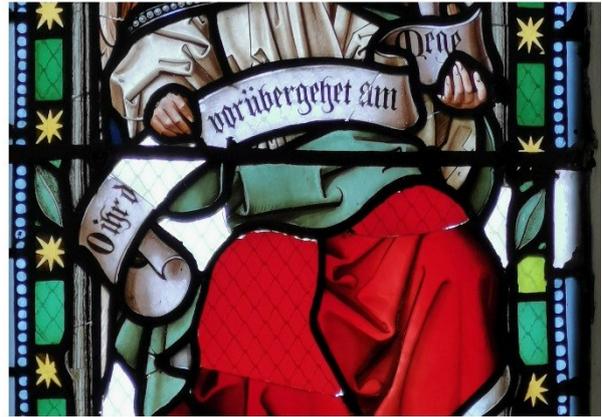
Oben rechts: Die behelfsmäßigen Reparaturen ohne Bemalung vor dem Ausbau

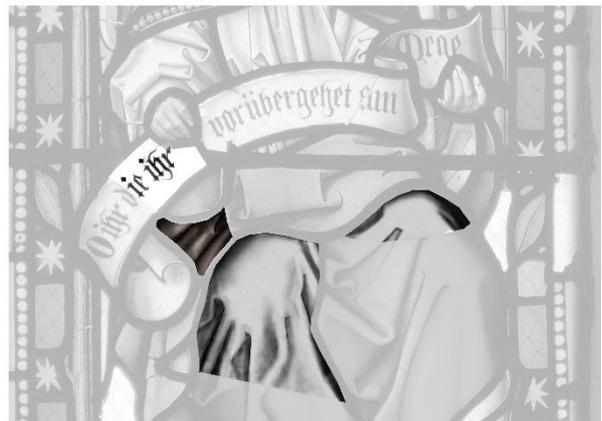
Unten rechts: Die zunächst digital gezeichneten Ergänzungen im Spruchband und in den Faltenwürfen

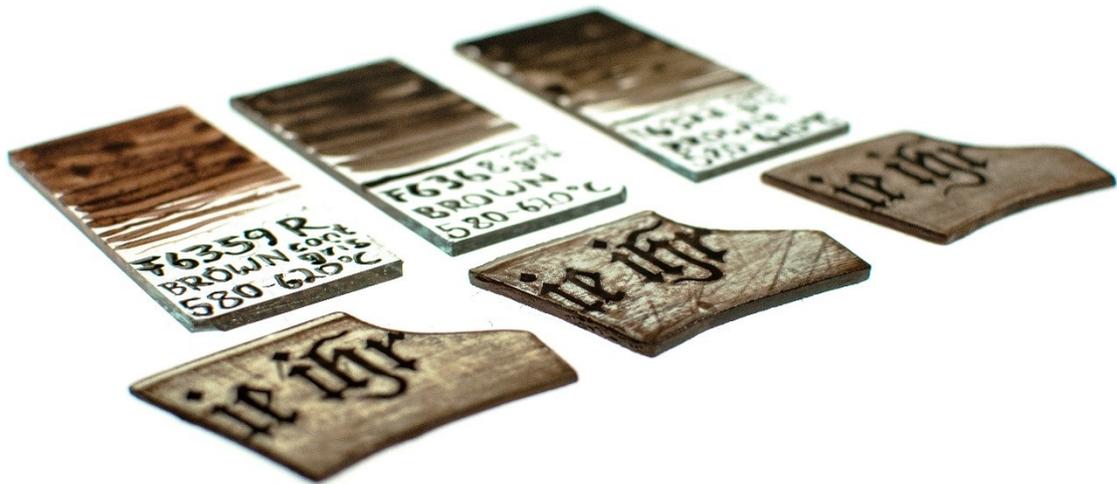
Probestücke der Schriftband-Ergänzungen

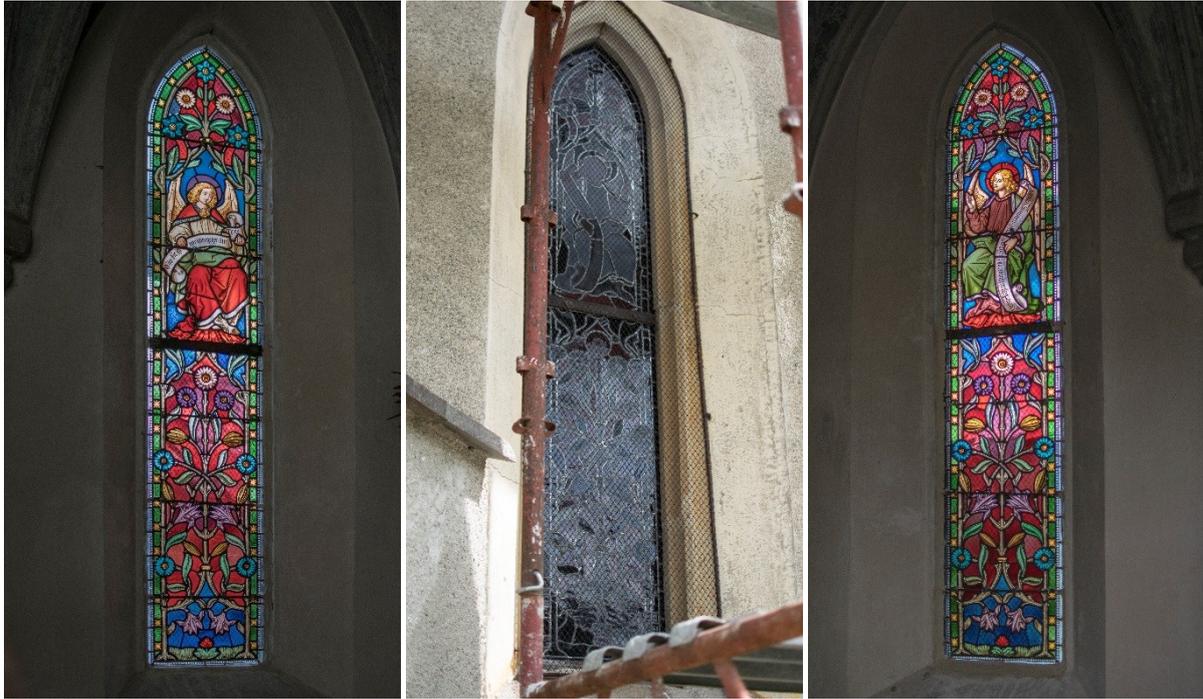
Die Fenster nach der Montage

Die Bleifelder wurden in die Laibungen montiert. An den Fälzen kam dazu Kalkputz zum Einsatz, an den Quereisen kam das Bleifeld in ein Kittbett. Die Quereisen wurden davor mit Leinöl eingestrichen. Da die Windeisen schmaler waren als die Laibung, gab es keine vorhandene Möglichkeit diese zu verankern (vermutlich auch ein Grund für das vormalige Herunterhängen eines Windeisens und Durchhängen der Bleifelder). Daher wurden in die Laibung 5 mm Löcher gebohrt und Nägel eingelegt, welche die Windeisen nun nach innen mechanisch sichern.

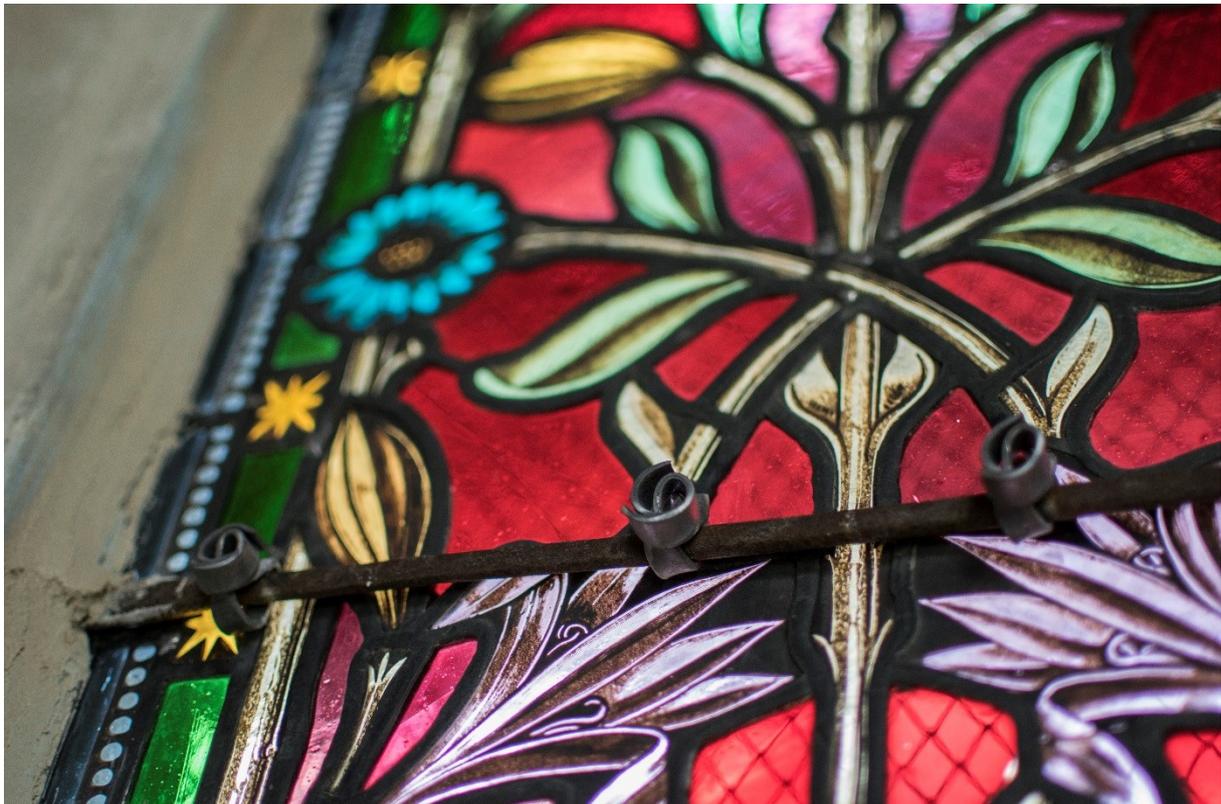
Detail mit Kalkputz und Bleihaften nach Einbau
