# RESTAURATIONSBERICHT

der Arbeiten an den Buntglasfenstern  
der Seminarkirche zum Mittler und Guten Hirten des  
Priesterseminars der Diözesen Innsbruck und Feldkirch

2022

STUDIO MEDICUS  
DREIHEILIGENSTR. 19  
STÖCKLGEBÄUDE  
6020 INNSBRUCK

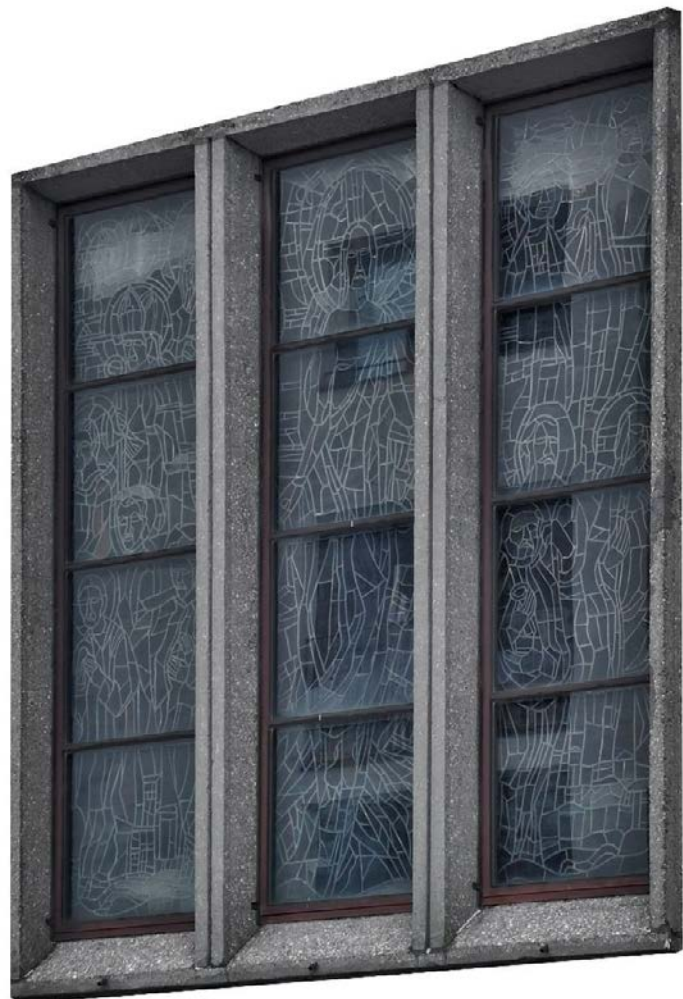
Bereits von außen waren großflächige Staubablagerungen an mehreren durchhängenden Bleifeldern erkennbar. Wohl weil sich auf den nach innen durchhängenden Feldern kein von außen sichtbarer Staub abgelagert hatte, wurde das Ausmaß der Mängel erst vom Gerüst aus wirklich erkennbar:

*wll Staubablagerungen bei Segmenten a4, c1 und c4 gut sichtbar*

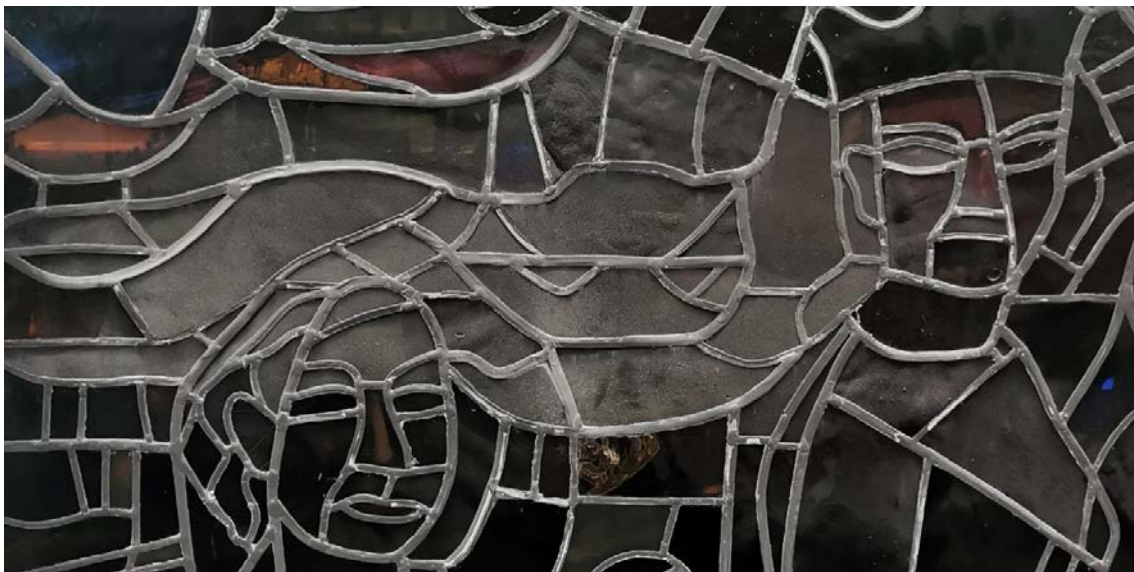
Das verwendete Blei stellte sich als sehr weich heraus. Stellenweise wurden besonders dicke und wellige Gläser verarbeitet. Ungünstig verlaufende Bleilinen und zu spärlich eingesetzte Windeisen (2 Stk. pro Feld) begünstigten das Absacken und Durchhängen der Fenster zusätzlich. Über alle Fenster hinweg ließen sich gebrochene Glasstücke finden, besonders viele aber bei den ausgebauchten Segmenten, an denen auch unzählige Lötstellen gerissen waren.

**wII a4** Staubablagerungen aufgrund von Durchhängen

Aus diesem Grund wurde entschieden bei allen ausgebauten Feldern ein zusätzliches Windeisen zu montieren und so einen effektiven und gleichzeitig reversiblen Eingriff in die Substanz vorzunehmen. Für eine gleichmäßige Verteilung der Windeisen wurden die Bleifelder genau geviertelt, dadurch änderte sich die Position aller Haften und Windeisen.

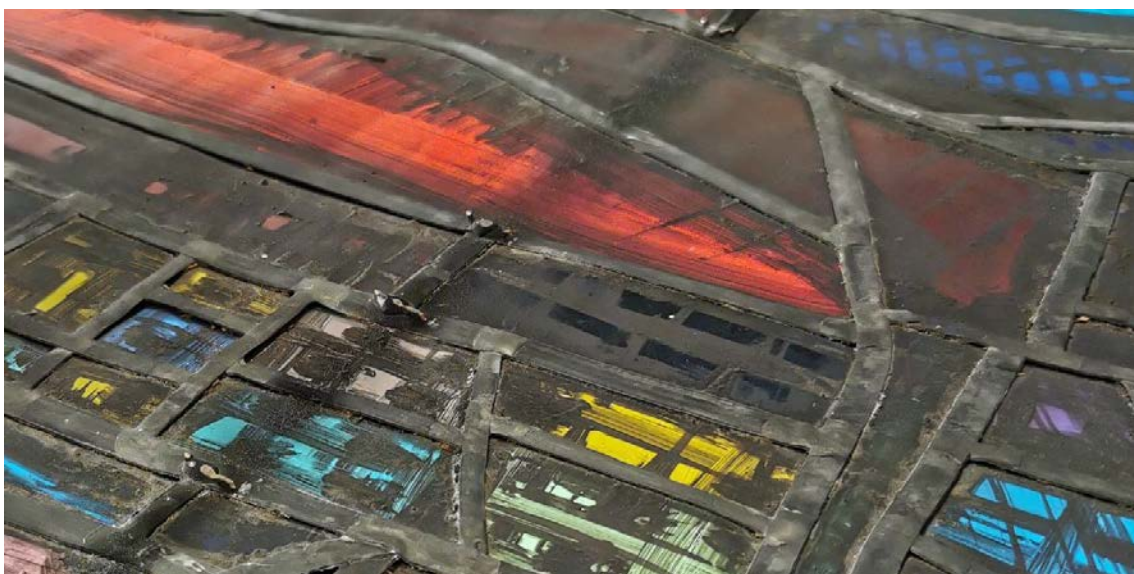
**wII c1** Rußablagerungen unter entferntem Windeisen

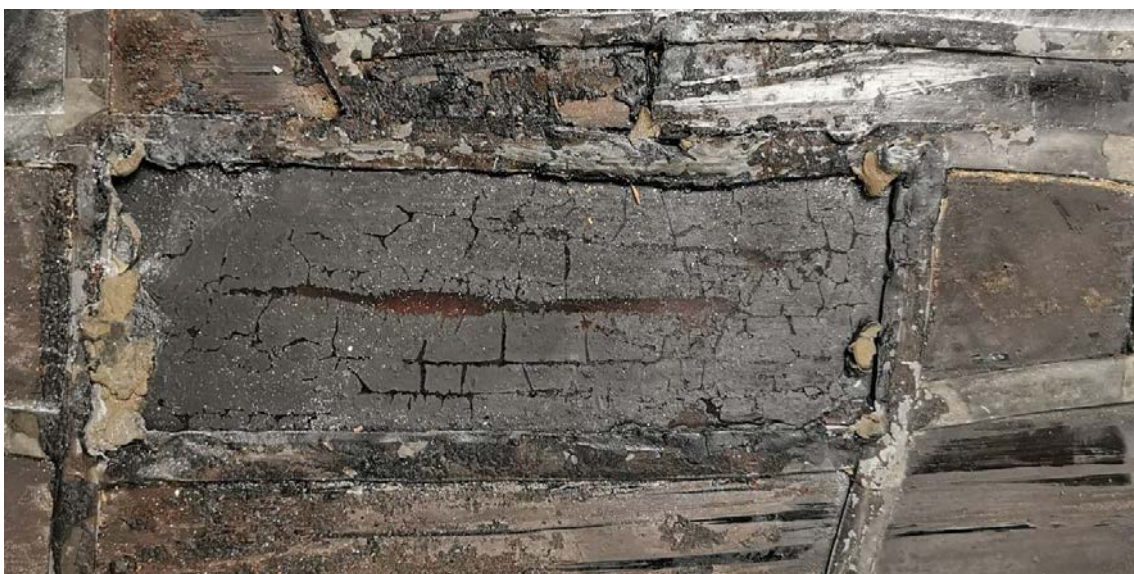
**wII c3** Unsachgemäß restauriertes Glasstück, vmtl. mit schwarzem Lack. Dieser Mangel trat insg. nur sporadisch auf.

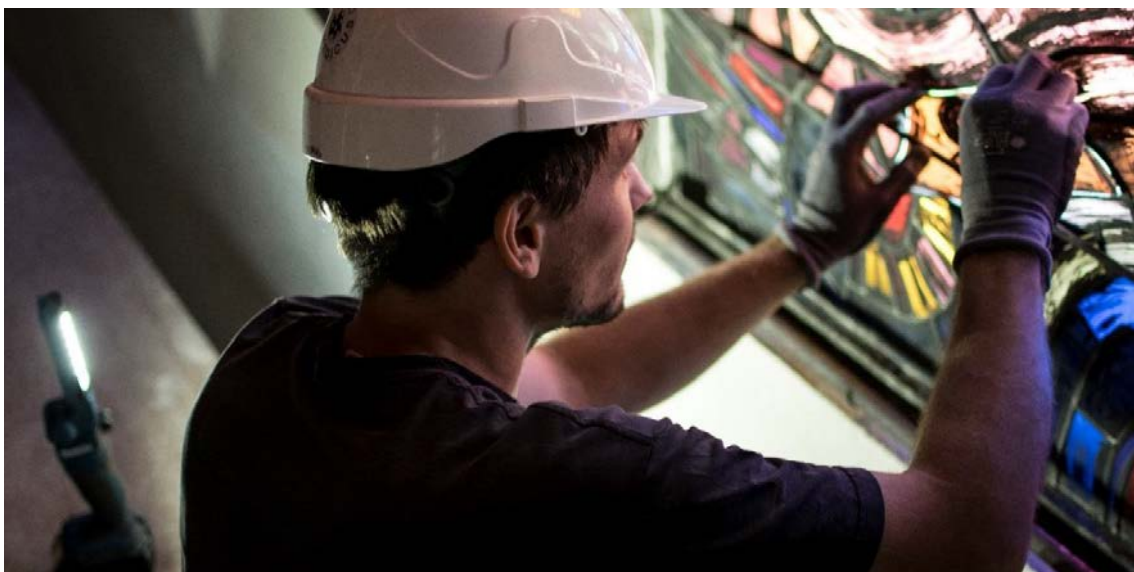
**wll c1** Einsetzen eines Duplikats vor Ort

Stark gebrochene Glasstücke mit Fehlstellen oder mehrfachen Sprüngen wurden dupliziert. Hierfür wurde - wie schon bei den Originalen - ausschließlich mundgeblasenes Echt-Antik-Glas sowie schwarze Konturfarbe eingesetzt.

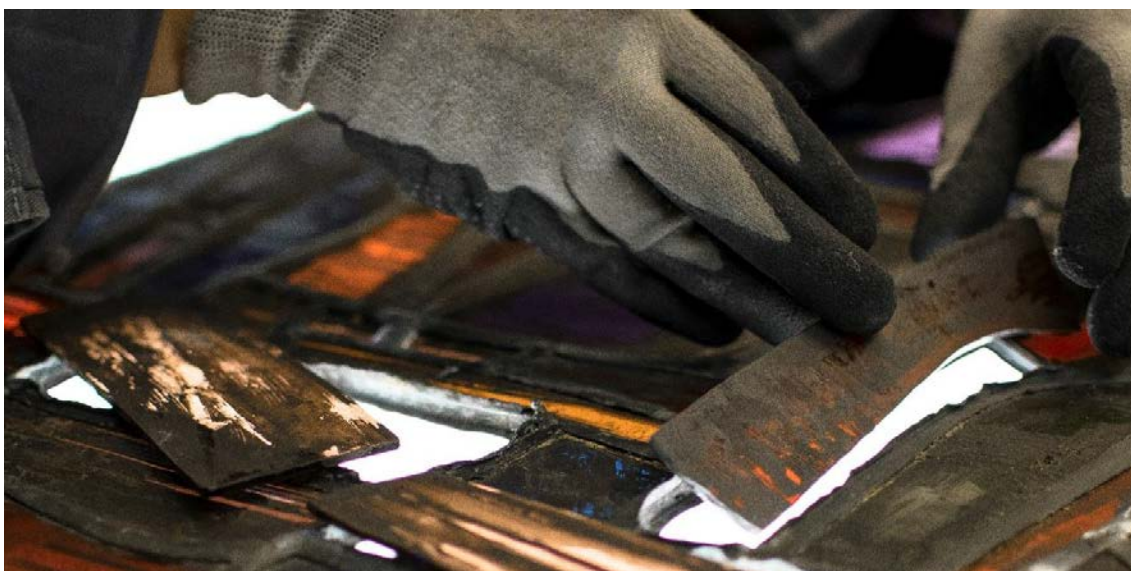
**wll c3** Einarbeiten von Duplikaten in das Bleinetz in der Werkstätte

Die Schmelzfarbe wurde nach dem Aufmalen in einem Ofen auf die Glasoberfläche gebrannt. Alle Replikate wurden mit dem Vermerk „Studio Medicus 2021“ versehen. Die Duplikate wurden anschließend wieder in das Bleinetz eingearbeitet.

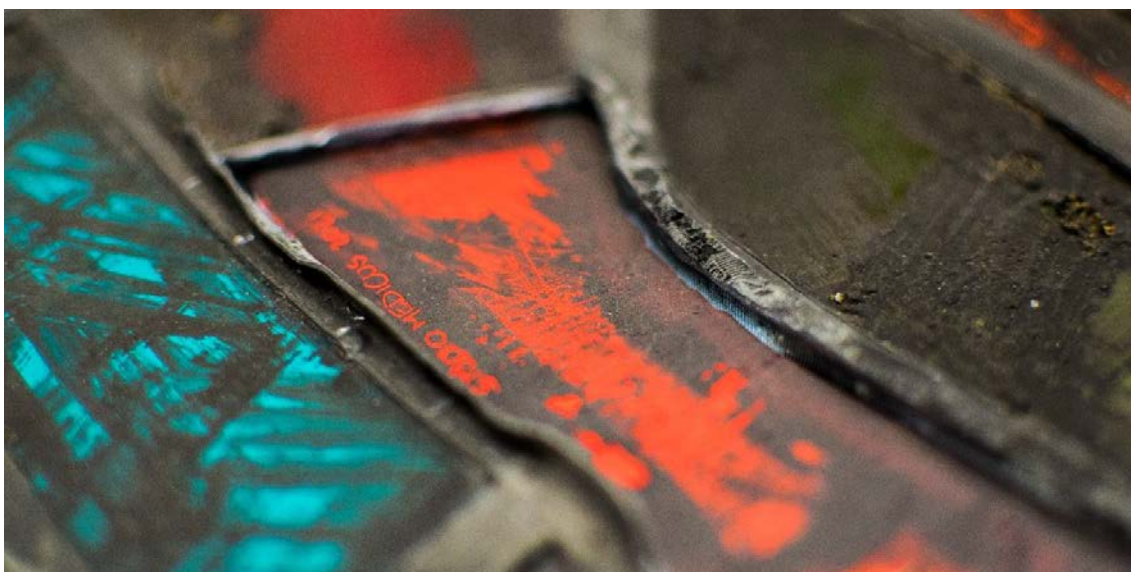
**wll c3** Eingesetztes Duplikat mit noch aufgebogenen Bleiruten und dem Vermerk „Studio Medicus 2021“

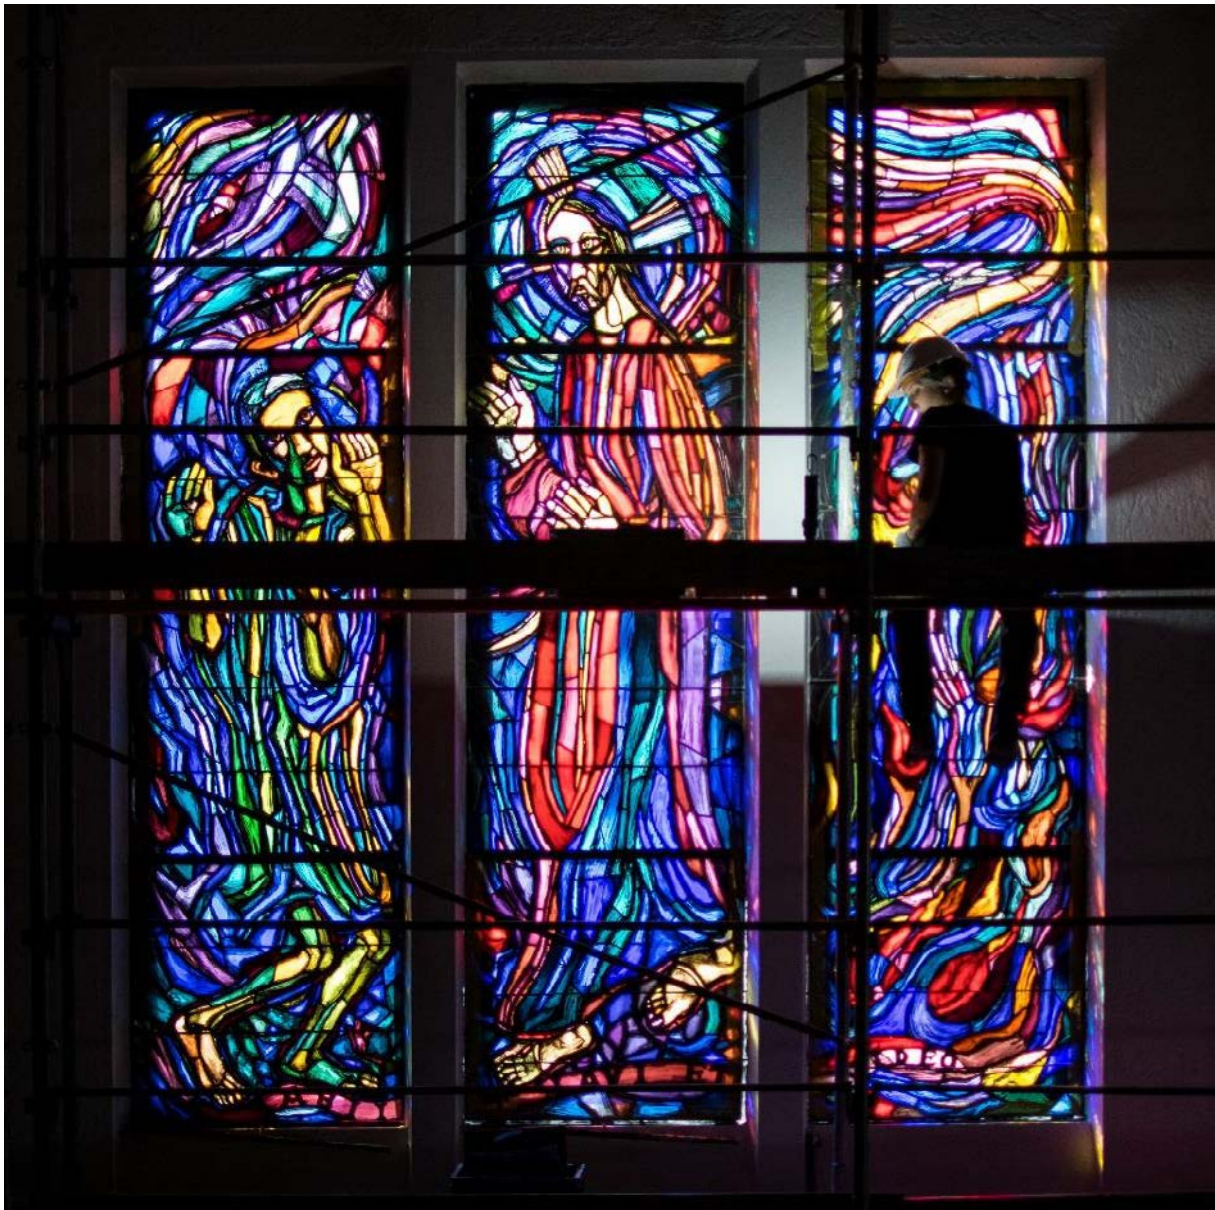
*wV Arbeiten am Gerüst*

Nachdem bauchige und genickte Bereiche der Bleifelder wieder vorsichtig flach gedrückt wurden, wurden schadhafte Lötstellen mit dem Skalpell von Bleioxid befreit und mithilfe von Flussmittel und Lötzinn neu verlötet. Schadhafte Randleie wurden durch neue Bleiruten ersetzt und mit dem bestehenden Bleinetz verlötet.

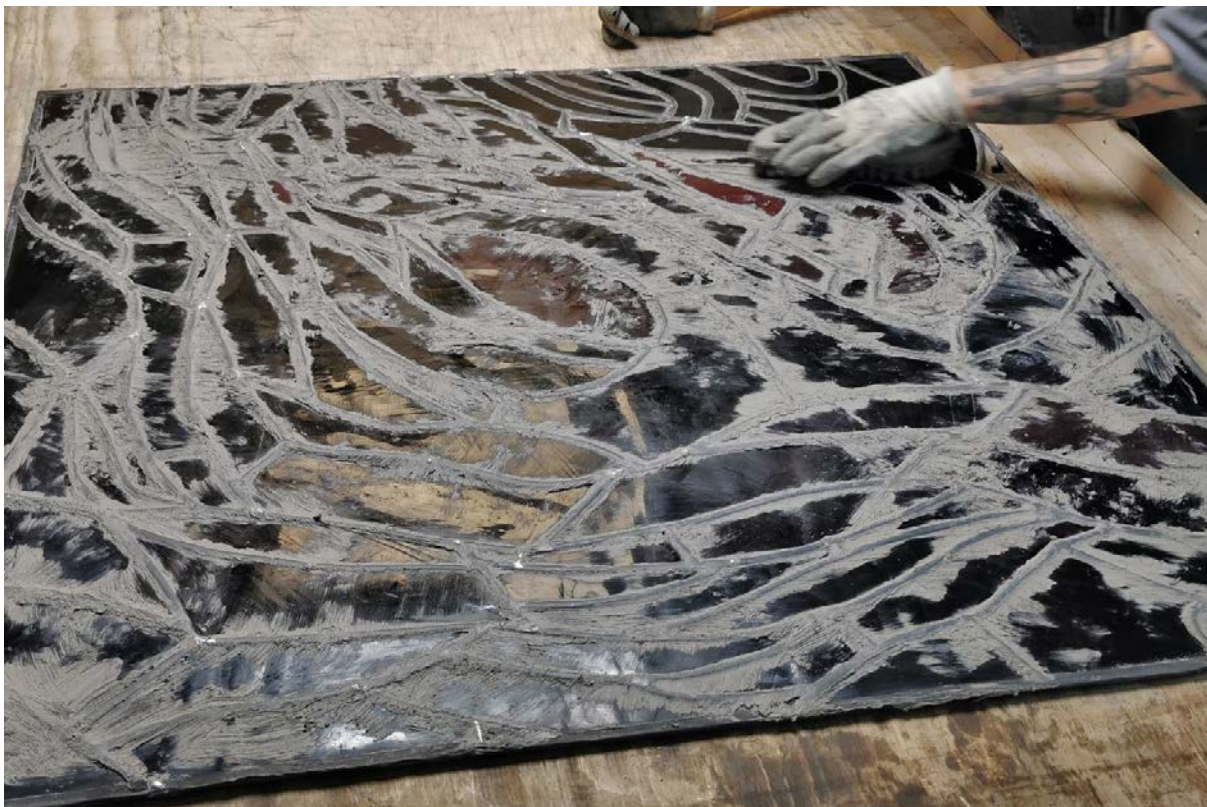
wV c1 Kittarbeiten

Die gesamte Malschicht der Fenster wurde an der Innenseite aufgetragen. Es war daher unproblematisch, die Bleifelder rückseits mit Hilfe von Verstreich- und Leinölkitt flächig neu zu verkitten. Dadurch haben die Fenster wieder eine deutlich bessere Stabilität und Abdichtung.

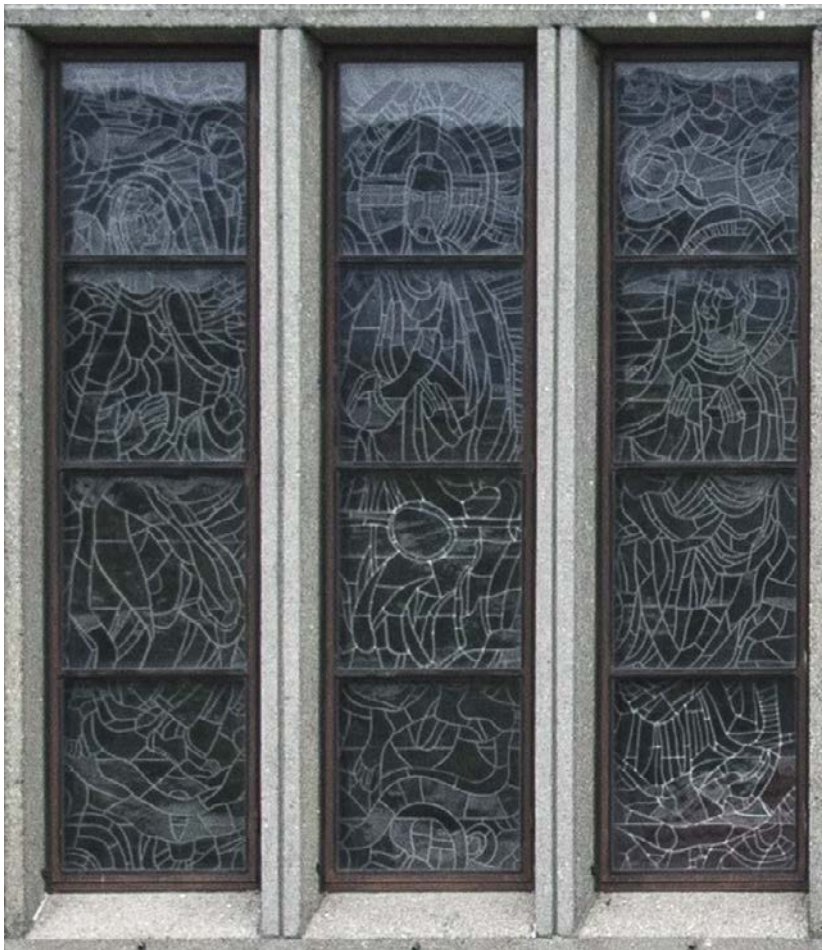
*will Restauriertes Fenster mit sichtbar erneuerten Lötstellen in Segmenten a1 und b2*

Durch das vorsichtige Zurückbiegen bauchiger und geknickter Bleifelder, das Verlöten gerissener Lötstellen, durch den Austausch gebrochener Glasstücke, das Verkitten der Bleifelder und besonders auch durch das Anbringen eines zusätzlichen Windeisens konnte die Stabilität der betroffenen Bleifelder gegenüber der vorigen Ausführung erheblich verbessert werden. Dies sichert, dass die Fenster lange gut erhalten bleiben.
