# RESTAURATIONSBERICHT

der Arbeiten an den Buntglasfenstern  
der Seminarkirche zum Mittler und Guten Hirten des  
Priesterseminars der Diözesen Innsbruck und Feldkirch

2022

STUDIO MEDICUS  
DREIHEILIGENSTR. 19  
STÖCKLGEBÄUDE  
6020 INNSBRUCK

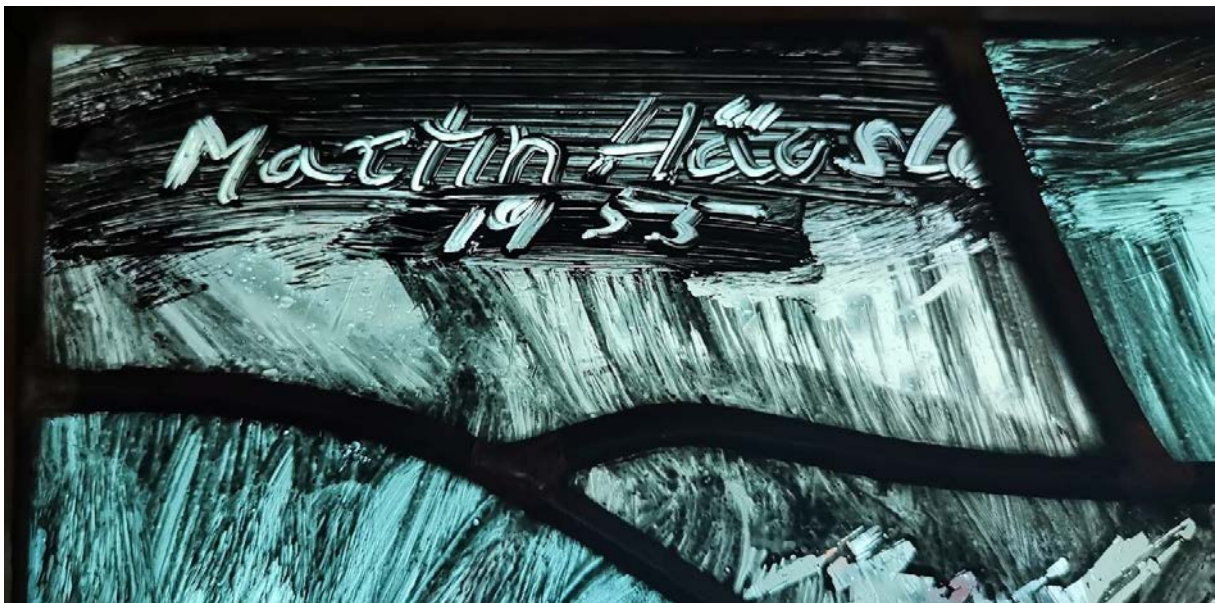
*wVI c Hinweis zum Urheber Martin Häusle und dem Herstellungsjahr 1955*

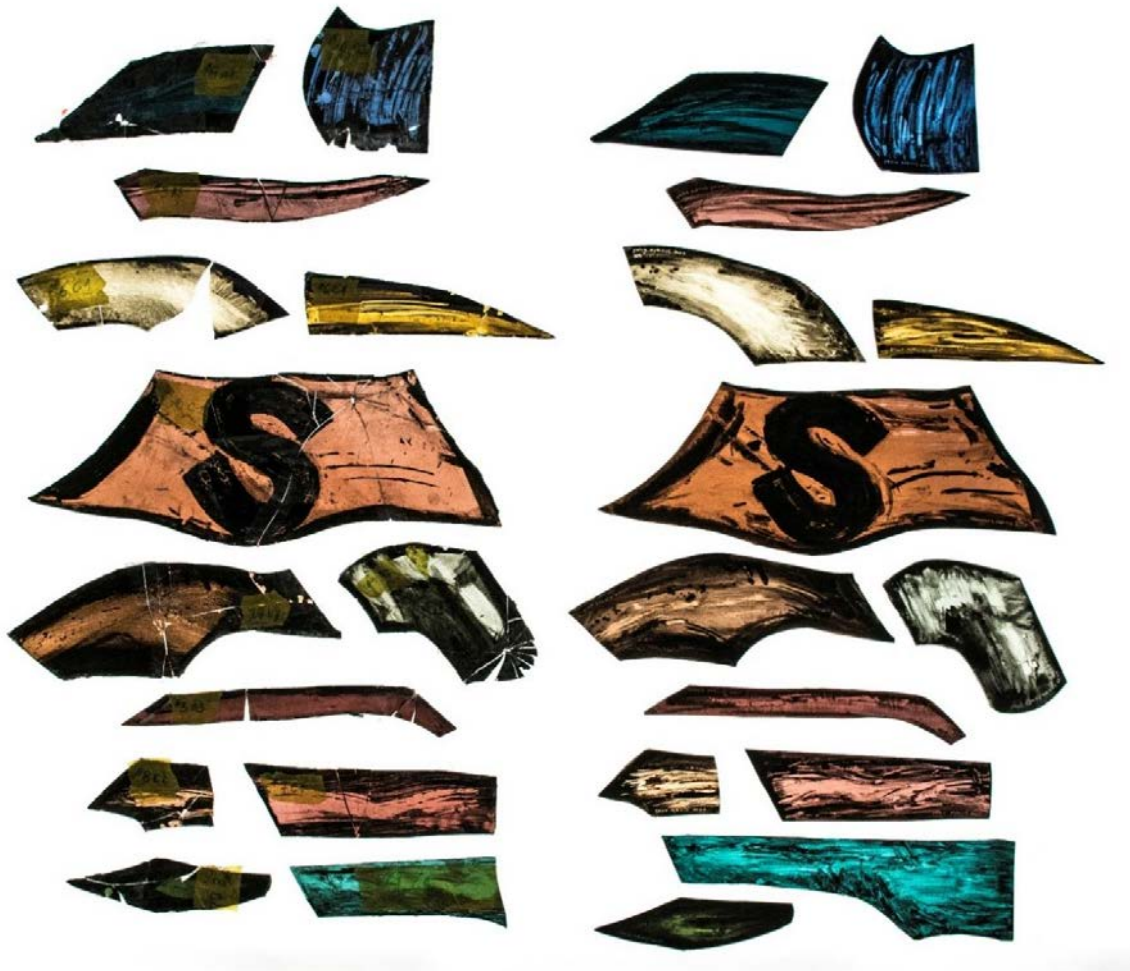
*Duplikate diverser Fenster in der Werkstatt. Alle Duplikate wurden mit dem Verweis „Studio Medicus 2021“ versehen.*
